# Avis d'information à l'utilisateur final

## Produits concernés :

- Tuyaux respiratoires ultrarésistants 3M™ SC-BT-56-ASB, SC-BT-56-ASB-L, SS-BT-55, SC-BT-55-L, SS-BT-44, SC-BT-44-L

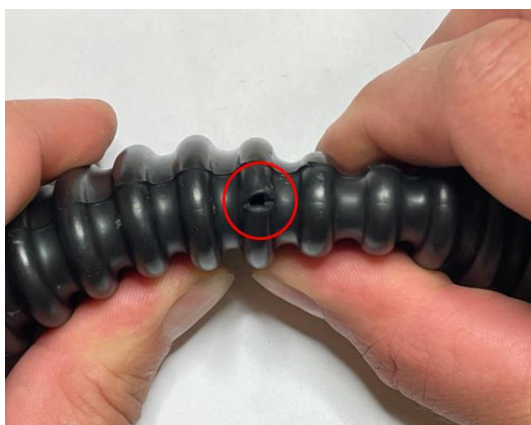
**Exemple 1**

**Annexe 2 : Exemples de tuyaux respiratoires endommagés**

**Nous demandons que tous les tuyaux respiratoires sous votre contrôle soient vérifiés afin de détecter tout signe d'endommagement.** Le tuyau respiratoire doit être plié pour s'assurer de sa flexibilité et inspecté afin de déceler tout signe d'endommagement, comme des déchirures, des trous ou des fissures. Veuillez consulter l'annexe 2 pour consulter des exemples de tuyaux endommagés.

Les tuyaux endommagés doivent être mis hors service. Veuillez contacter votre distributeur agréé pour tout remplacement.
